***BESZÁMOLÓ
A TŐSFÜRDŐ SZEZONNYITÁSÁRÓL***

2011.

Polgármesteri utasításra az alábbiakban beszámolok az eddig elvégzett munkámról, a nyitás előtti előkészületekről, illetve a május 7-i nyitás okairól.

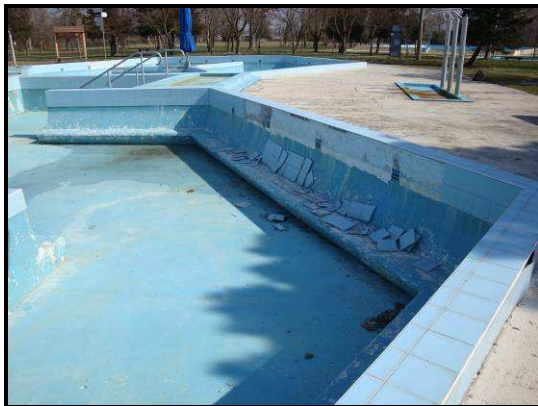
A 2007-es korszerűsítés alkalmával a termálvizes medencék csempeburkolatot kaptak a vízvonallal felett. Mint utóbb kiderült, akkor sem távolították el az addig felhordott rétegeket, így a csempek egy idő után elkezdtek lepotyogni. Eleinte csak kevés, majd az idő előrehaladtával, illetve a téli fagyok erősségétől függően kisebb-nagyobb felületeken. Az elmúlt évben már körülbelül 50%-a vált el a faltól. Az alkalmazottak elmondása alapján volt olyan eset, amikor üzemelés közben csúszott le a csempe, miközben a fürdőzők a medencében tartózkodtak.

1. kép: Lecsúszott csempesor 2011.04.01.

2011 márciusában láttam először a medencéket, akkor körülbelül 15-20%-a volt leesve, illetve szemmel láthatóan már akkor sem tapadt rendesen a falhoz. A hőmérséklet emelkedésével elkezdtek távolni a csempek, illetve a fugák, aminek következtében egyre nagyobb részekben vált el a csempe a faltól. Április közepére körülbelül 50%-a magától leesett, és további 15-20% csak a műanyag hálónak köszönhetően maradt fent, de a faltól elváltan.

A szűkös határidő és a személyzet hiánya miatt a munkálatok elkezdésére olyan megoldást kellett találnom, ami költségkímélő, de mégis hatékony. Ekkor kerestem meg a polgárőrséget, hogy a közös együttműködés jegyében segítsenek a medencék felújítási munkálatainak elkezdésében. A felváló festékréteget lekaparták, illetve az elváló csempéket eltávolították. A burkolat már olyan nagymértékben elvál a faltól, hogy kénytelen voltam meghozni azt a döntést, hogy a maradék 10-15%-ot is leszedjük. Pénzkidobásnak tartottam volna újra leburkoltatni annak tudatában, hogy amíg nincs rendesen lekezelve alatta a felület, úgymint leesik.

Ezután szakembert hívtam, hogy nézze meg a medence felületét, mivel lehetne hatékonyan, teljesen eltávolítani az elmúlt évtizedek festékrétegét. A megoldás két csiszológép bérlése volt, speciális csiszolókorongokkal. Ezekkel jól haladtunk, de csak 4 fős személyzetem volt. További még hatékonyabb megoldást kerestem, így kipróbáltunk egy betoncsiszoló gépet (sikertelenül), majd egy homokfúvó berendezést is. Ez hatékony volt, viszont túl sok utómunkálatot igényelt, így azt csak a legkritikusabb helyeken alkalmaztuk. Ezzel távolítottuk el az úszómedence biztonsági rácsairól is a korróziót és a megmarat festékréteget.

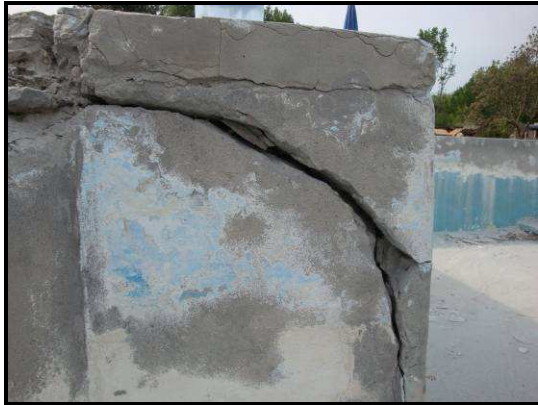
Április 28-ára terveztük a festést, de előtte még a 3-as medence nagy repedéseit ki kellett javítani. Bizonytalanok voltunk a stabilitásában, ezért ismét szakembert hívtunk, aki azt tanácsolta, hogy mivel végig van repedve a fal, így érdemes lenne inkább lebontani a hibás részt, majd újra betonozni. Mikor nekifogtunk a bontásnak olyan könnyedén vált el a vastag betonréteg az alaptól, hogy az az év közben biztosan leesett volna. A legveszélyesebb a 3-as medence lépcső-belső sziget felőli sarka volt, mely körülbelül egy 80 kg-os egységben vált el az alaptól. A bontás során megállapítottuk, hogy ez a rész már javítva volt valamikor, de egyáltalán nem volt vasalással megerősítve. A javítás során betonvasakat fűrtünk az alapba,

3. kép: 3-as medence sérült sarok

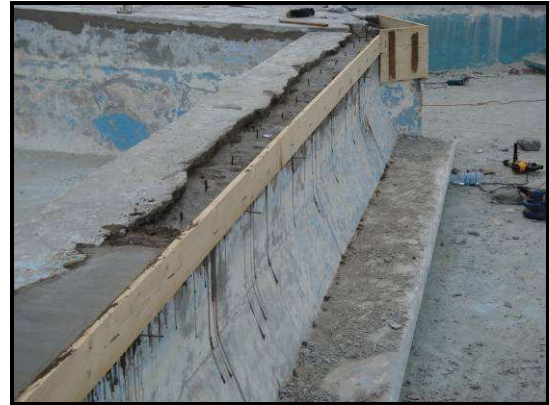
4. kép: 3-as medence falának javítása

majd erre erős betonréteget öntöttünk. A jobb tapadás érdekében egy speciális adalékkal kezeltük a felülete és a betont is.

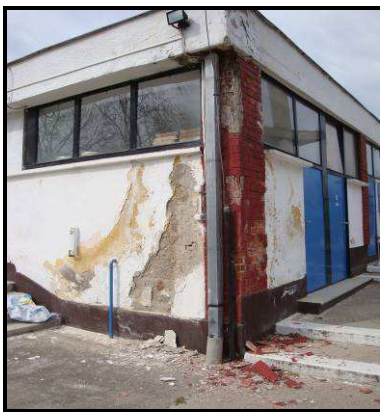
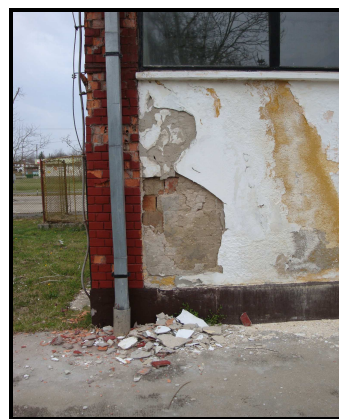
A főépület már több mint 10 éve beázik. Voltak próbálkozások a szigetelés javítására, de ez csak akkor lett volna eredményes, ha eltávolítják az előző elért réteget a tetőről, és úgy frissítik a bitumént. Sajnos az eredménytelen felújítás miatt továbbra is beázott az épület, aminek következtében az idei évre teljes hosszában a lejtésiránynak megfelelően rongálódott az épület belül, illetve a külső vakolat jelentős mértékben leomlott.

5-6. kép: A főépület

A beázás olyan mértékű állagromlást okozott, hogy már a külső tartófalak tégláinak anyaga is porlik.

Az iskolától kért két kőműves kijavította a főépület leomlott vakolatát, a hölgyek ezalatt kifestették az épületet belülről, majd kívülről.

A tetőszigetelését átmeneti jelleggel (2-3 évre) fóliatakarással oldottuk meg, így amennyire tudjuk, megelőzzük a további károsodást.

Kitakarítottuk mindkét csatornát, így reméljük, hogy csökkenteni tudjuk az amortizációt.

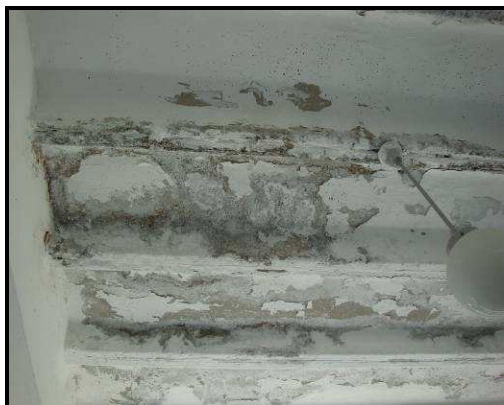
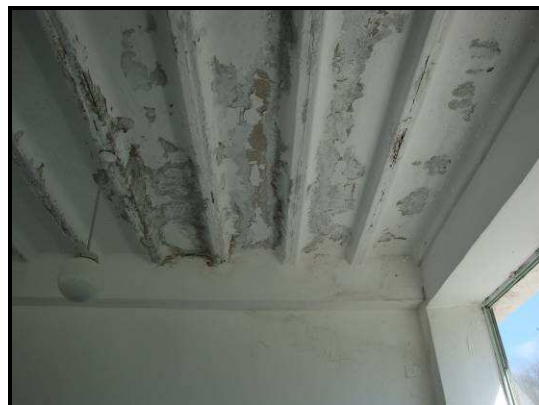
7-8. kép: az öltözők mennyezete

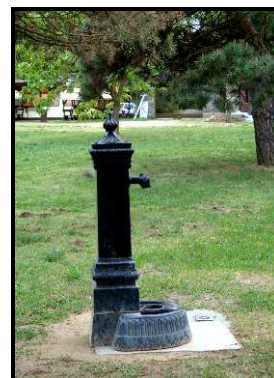
A jogszabályoknak megfelelően az ivóvíz eddig a régi fémtálas megoldással volt biztosítva. A műszakvezető jelezte, hogy már nem tudja megjavítani, mert nem kap hozzá alkatrészt, ezért döntöttünk az új ivókút telepítése mellett.

Időközben kiderült, hogy a régi ivókút, – ami a sátorbarnál volt az árvíz előtt – már több mint 4 éve a raktárban hever, így engedélyt kértem, illetve kaptam annak felállítására a fürdőben.

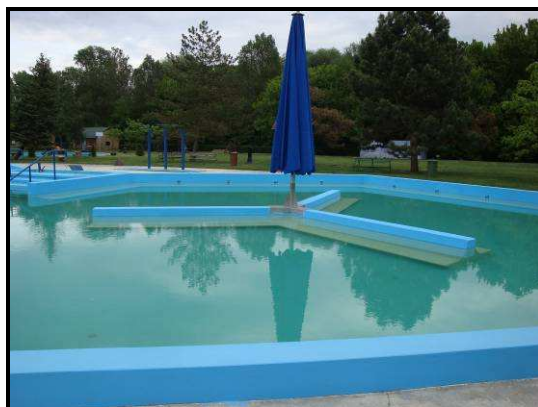
10. kép: A termálmedencék
